Kurzbericht zum Fischsterben in der Altebeeks-Wieke im Juli/August 2019

Ich erstelle hier ein kurzes Protokoll über ein Kurzmonitoring des Fehnkanaals „Altebeek“ in Moormerland am 09.08.2019. Anlass ist ein Fischsterben in den beiden davor liegenden Wochen.

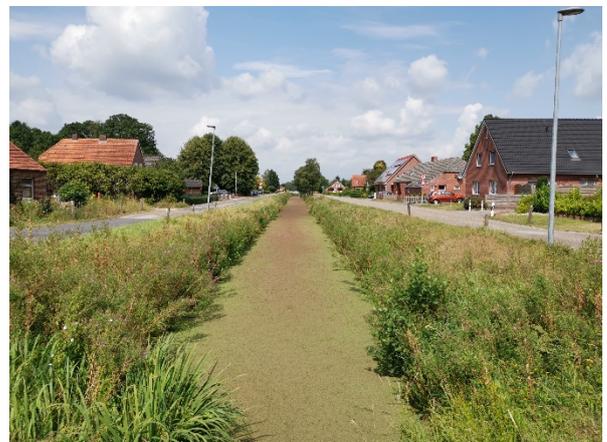
Messung in Höhe der Hausnummer 11:

Sauerstoff: 4,26 mg/l

Sättigung: 46,5 %

Wassertemperatur: 18,5 Grad

PH-Wert: 6,5

Durch die recht moderaten Sauerstoffwerte war hier sehr eindrucksvoll zu beobachten, wie sich einzelne Fische an diesen offenen Bereich gerettet haben.

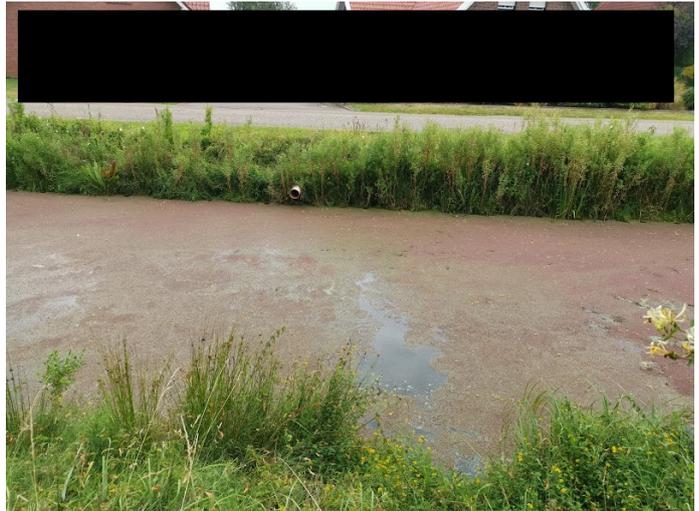
Messung in Höhe der Hausnummer 15:

Sauerstoff: 0,86 mg/l
Sättigung: 9,2 %
Wassertemperatur: 18,5 Grad
PH-Wert: 7

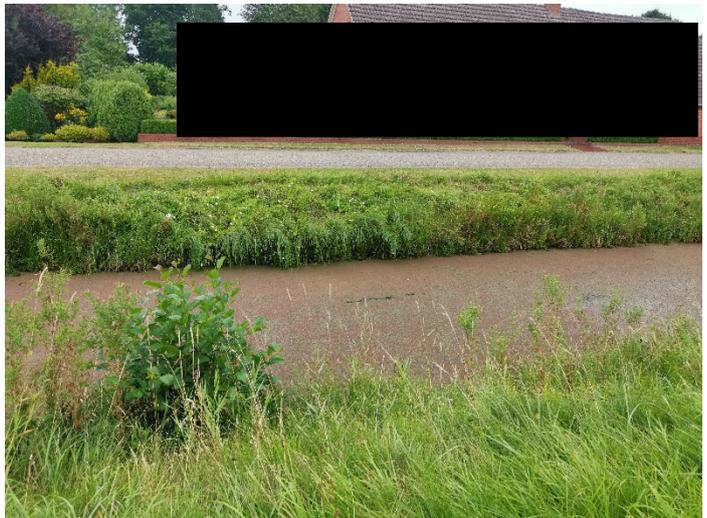
Messung in Höhe der Hausnummer 33:

Sauerstoff: 0,95 mg/l
Sättigung: 11,5 %
Wassertemperatur: 18,5 Grad
PH-Wert: 6,5

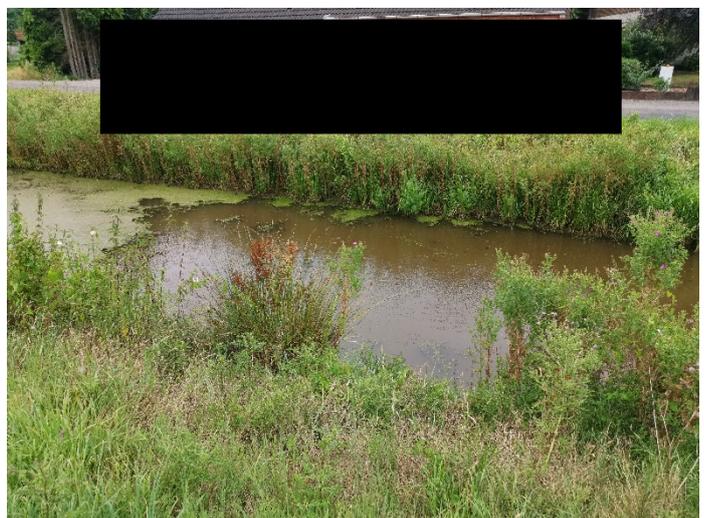
Messung in Höhe der Hausnummer 44:

Sauerstoff: 2,01 mg/l
Sättigung: 22 %
Wassertemperatur: 19 Grad
PH-Wert: 7

Auch hier ist zu beobachten, dass der Sauerstoffwert auf Grund der „offenen Stelle“ signifikant höher ist, als an den mit Algenfarn bedeckten Gewässerbereichen.

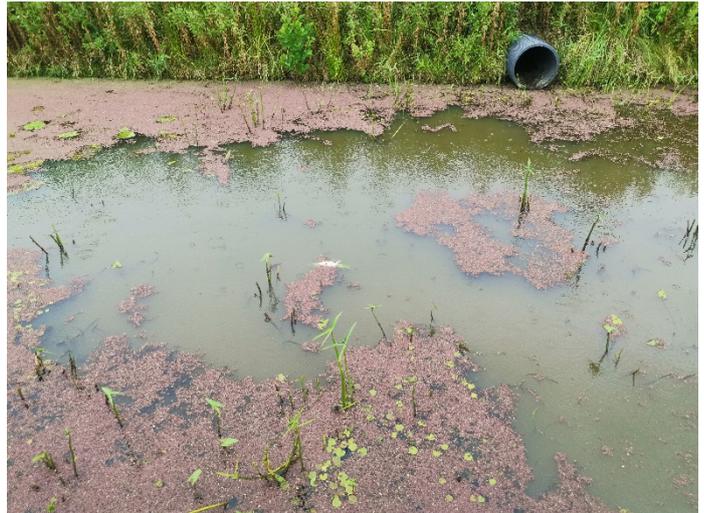
Messung in Höhe der Hausnummer 54:

Sauerstoff: 5,8 mg/l
Sättigung: 61 %
Wassertemperatur: 19 Grad
PH-Wert: 6,5

Auch an dieser freien Stelle durchaus moderate Sauerstoffwerte, welche in den Morgenstunden mit großer Wahrscheinlichkeit durch den nächtlichen Sauerstoffverbrauch der Wasserpflanzen niedriger ausfallen dürften.

In der Mitte des Bildes sieht man einen verendeten Hecht in einer Länge von geschätzten 40 cm, welcher schon einen gewissen Verwesungsgrad erreicht hatte.

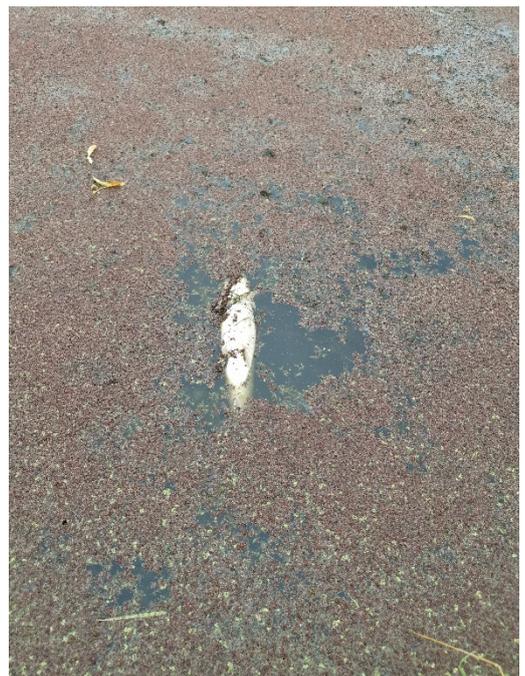
Messung in Höhe der Hausnummer 65:

Sauerstoff: 0,9 mg/l
Sättigung: 9,5 %
Wassertemperatur: 18,5 Grad
PH-Wert: 7

Auch hier ein verendeter Hecht in einer Länge von zirka 40 cm.

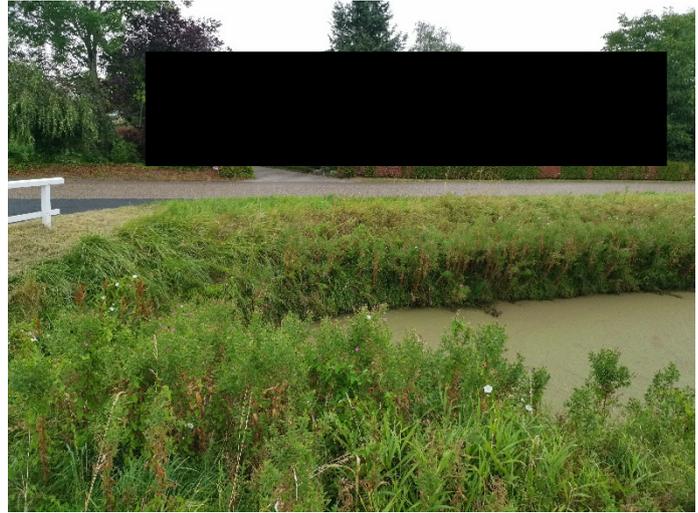
Messung in Höhe der Hausnummer 77:

Sauerstoff: 1,22 mg/l
Sättigung: 15 %
Wassertemperatur: 18,5 Grad
PH-Wert: 7

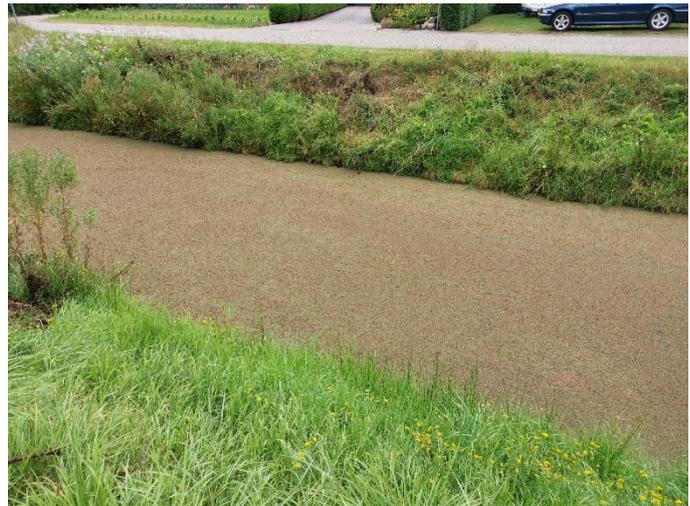
Messung in Höhe der Hausnummer 88:

Sauerstoff: 0,19 mg/l
Sättigung: 3 %
Wassertemperatur: 18,5 Grad
PH-Wert: 7

Am letztem Messpunkt in Höhe der Hausnummer 88 wurden ergänzend Phosphatwerte gemessen, welche ebenfalls kritisch ausfielen. Faulgase wurden nicht überprüft, aber der Geruch des Wassers an Messpunkten mit niedrigen Sauerstoffwerten, ließen zweifelsohne auf deren Vorhandensein schließen.

Protokolliert habe ich diese Ergebnisse, damit sich zuständige Behörden zukünftig zeitnah um das Abschöpfen von Schwimmpflanzen bei großflächigem Auftreten bemühen mögen, um weitere Fischsterben zu vermeiden.
